# Reemplazo de anillos de desgaste metálicos en bombas verticales

*Solución con polímeros de Ingeniería  
Thordon*

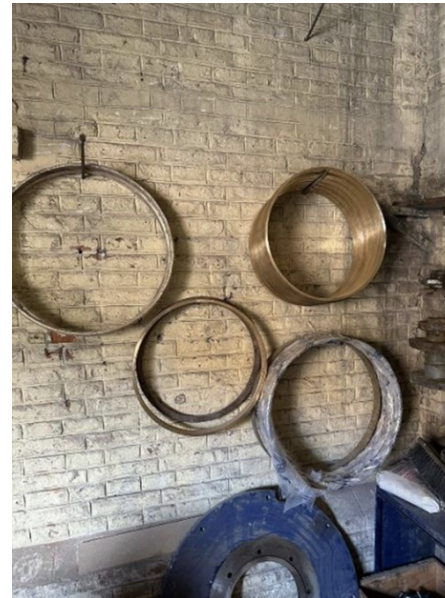
# Problemas de anillos de desgaste metálicos

- 1.Gripado** - Si el impulsor toca el anillo de desgaste metálico → se produce gripado metal-metal.
- 2.Vibraciones** - Clearances altos por utilizar metal-metal
- 3.Corrosión galvánica** entre metales
- 4.Desgaste** - Partículas abrasivas aceleran el desgaste

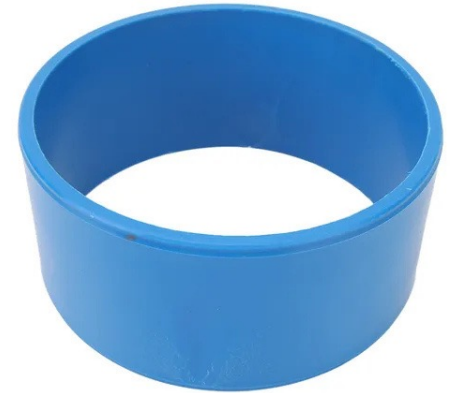
# Solución Thordon

Anillos de desgaste de polimero de ingeniería

Estos materiales eliminan el contacto **Metal-metal**

- No se produce gripado
- Esto mejora la confiabilidad de la bomba

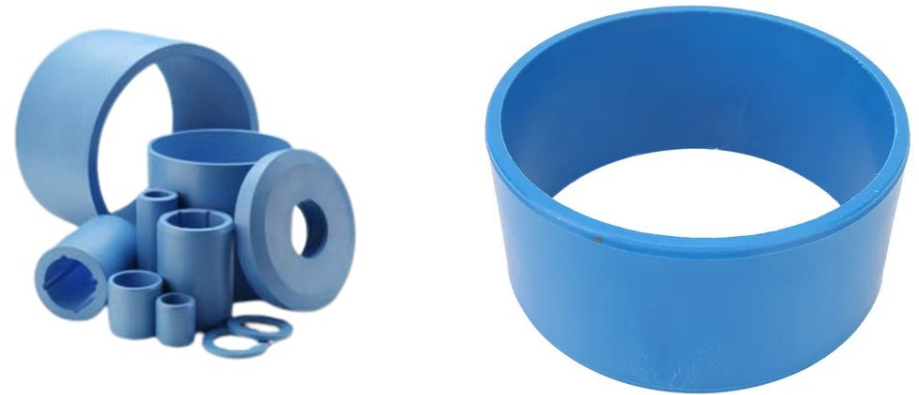
ThorPlas-Blue

- Agua limpia
- Alta presión
- Clearances muy ajustados
- Alta estabilidad dimensional

- Baja absorción de agua
- Baja expansión térmica
- Temperatura hasta 80°C

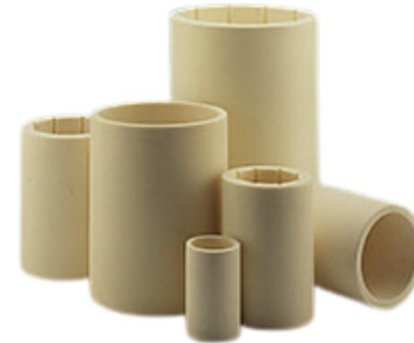
Thordon SXL

- Ambientes abrasivos
- Agua con arena
- Bombas de irrigación
- Bombas de minería

- Alta resistencia al desgaste
- Excelente comportamiento en dry start
- Amortiguación de vibraciones

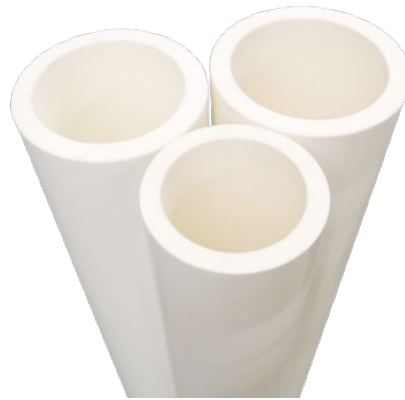
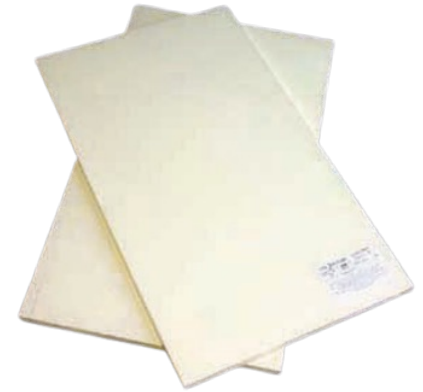
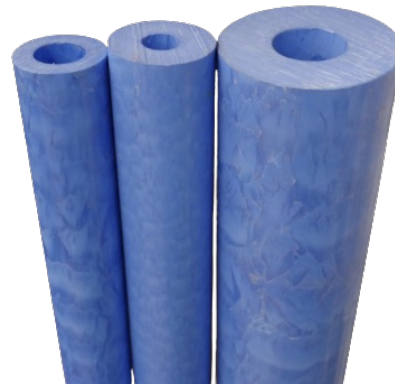
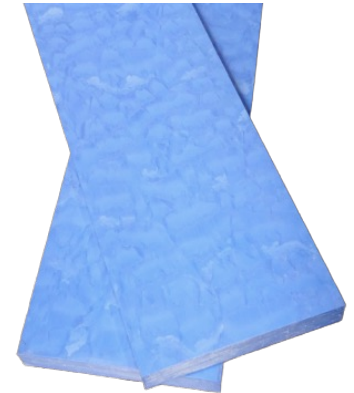
# Formas de suministro

Los wear rings pueden proveerse como:

- Tubos
- Placas
